Aplicação do ISA e Diagrama de Pareto como ferramentas de gestão do loteamento Lagoa Carapebus

Application of isa and pareto diagram as management of the plots Lagoa Carapebus Serra / ES

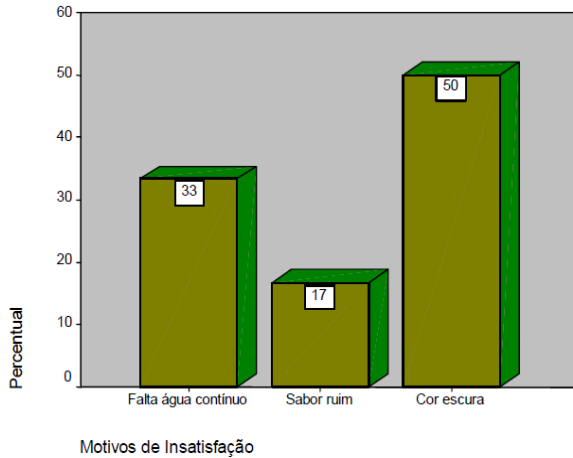
Gráfico 1: Avaliação da qualidade da água

Todas as residências (211) são abastecidas pela CESAN, mas apenas uma utiliza poço como forma alternativa de abastecimento. A maioria da população entrevistada (64%) afirma não faltar água no loteamento. No entanto, dos 36% que afirmam faltar água, 72% relatam que a frequência dessa escassez é semanal, tendo maior incidência nos finais de semana, visto que grande parte da população encontra-se em suas residências e, conseqüentemente, o consumo é maior. Portanto, percebe-se que o abastecimento de água não tem atendido à população de forma satisfatória, mostrando-se insuficiente quanto à vazão oferecida nos fins de semana. Em relação à qualidade da água utilizada para consumo, 59% dos moradores entrevistados caracterizam-na como boa (Gráfico 1). Em contrapartida, 4% desses moradores relatam ser insatisfatória a qualidade da água, sendo que para metade desse percentual o principal motivo é a cor escura da mesma (Gráfico 2).

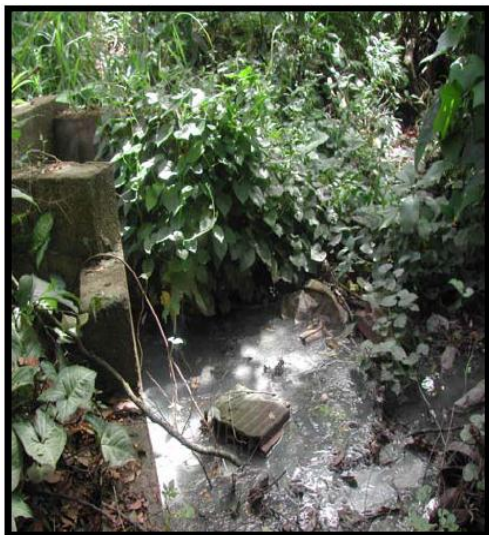
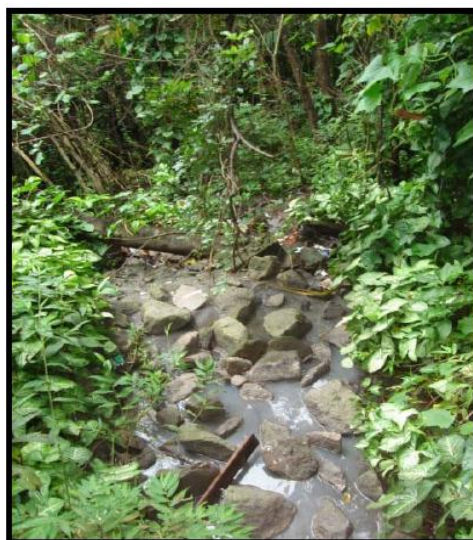
Figuras 2 e 3: Lançamento de esgoto primário em área de restinga

A situação do esgotamento sanitário do loteamento Lagoa Carapebus é precária. No que se refere ao despejo de esgoto primário proveniente do vaso sanitário), a maioria das casas utiliza fossas, num total de 99%, e 1% interliga esse esgoto na galeria pluvial situada na Avenida Central, cujo destino final é a área de restinga da Lagoa Carapebus (Figuras 02 e 03), contribuindo para a poluição da APA de Praia Mole.

Dentro desse contexto, 94% dos moradores entrevistados avaliam o sistema de esgotamento sanitário como insatisfatório, já que ainda não foi implantado o sistema de coleta de esgoto, apesar de existir uma Estação de Tratamento de Esgoto - ETE no Bairro vizinho, Cidade Continental, que facilitaria o tratamento do esgoto coletado. O principal motivo dessa insatisfação é a falta de rede coletora de esgotos (96%), conforme Gráfico 04, pois a utilização de fossas causa muitos transtornos em decorrência do seu rápido enchimento e do alto custo para esvaziá-las. Uma alternativa utilizada pelos moradores, como dito anteriormente, é a interligação do esgoto sanitário na galeria pluvial, que culmina com o lançamento do esgoto na área de restingas da Lagoa Carapebus.

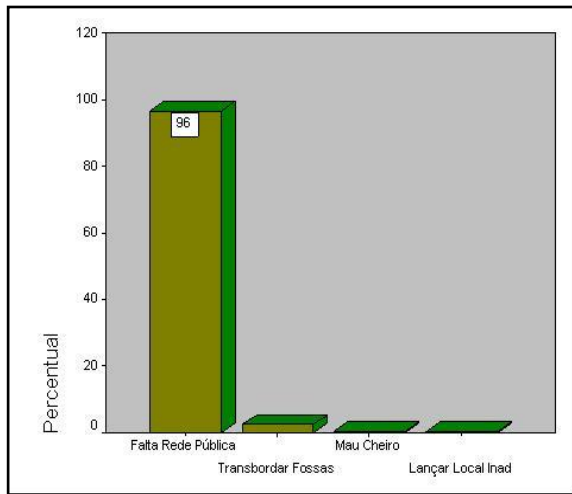
Gráfico 3: Disposição de esgoto secundário

própria rua, ou seja, o chamado “esgoto a céu aberto”. Essa prática é adotada por 23% da população entrevistada (Gráfico 03) e uma parcela de 17 % despeja esse esgoto no quintal ou em área verde. Um total de 11% dos entrevistados realiza essa prática na galeria pluvial ou lagoa/brejo/vala. Esse quantitativo representa uma porcentagem considerável, pois juntos correspondem a 51% de destinação inadequada.

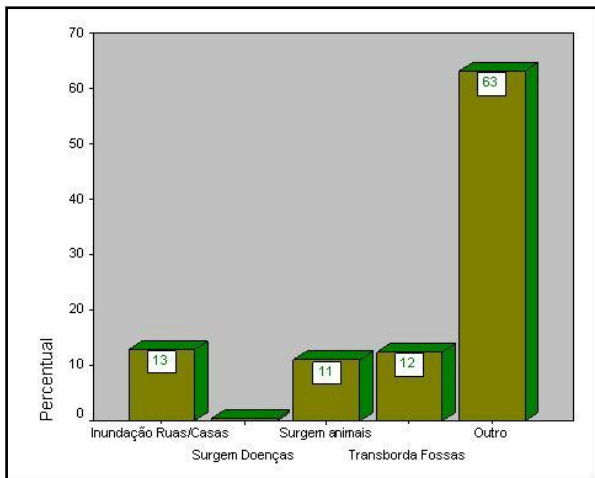
Gráfico 7: Problemas decorrentes das chuvas intensas

A presença de muita lama é um problema apontado por 63% da população entrevistada. Este fato, segundo esses moradores, ocorre sempre nos períodos de chuvas intensas, devido à falta de pavimentação. Essa situação gera alguns transtornos como a dificuldade de locomoção dos transeuntes e do tráfego normal de veículos. Outros problemas apontados estão relacionados ao transbordamento de fossas, surgimento de ratos e lacraias, de acordo com o Gráfico 7.

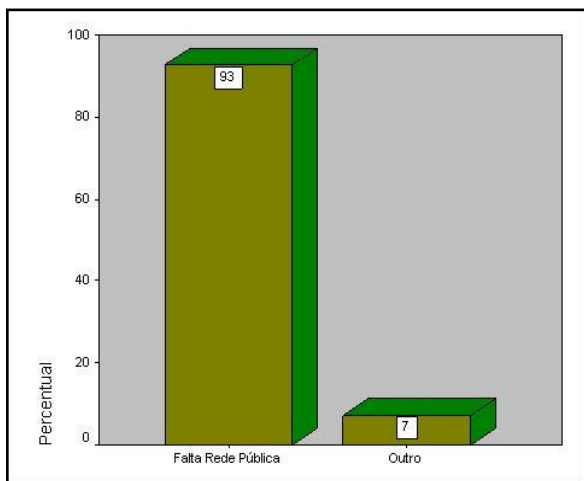
**Gráfico 8: Motivos de insatisfação**

No que se refere à avaliação do sistema de drenagem pluvial, 93% da população o considera insatisfatório (Gráfico 8), em decorrência da sua inexistência. Outro problema destacado foi o mau cheiro gerado pela ligação de fossas à galeria pluvial por parte de alguns moradores.

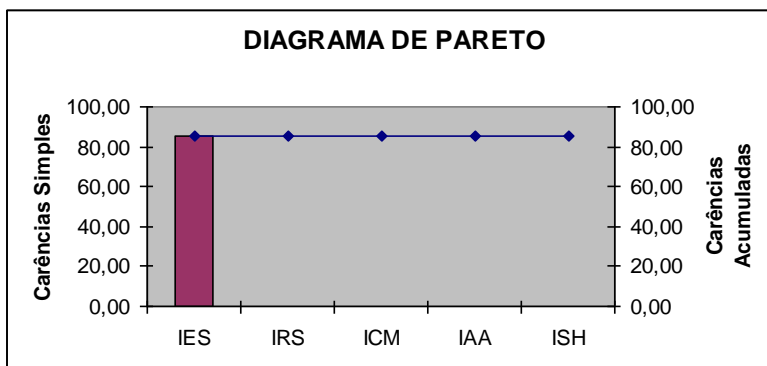
Figura 4: Diagrama de Pareto do Loteamento Lagoa Carapebus

Para a análise do loteamento através do Diagrama de Pareto foram determinados os níveis de carência para os componentes do ISA, cujos valores foram 0 para o I_{AB} , I_{RS} , I_{CV} , I_{RH} , demonstrando que os serviços não possuem carência. Em contrapartida, o I_{ES} apresentou nível de carência de 85 e para o I_{SE} não foi calculado o nível de carência devido à indisponibilidade de dados. A partir dos valores dos níveis de carência, foi elaborado o Diagrama de Pareto (Figura 4) para determinar quais indicadores serão prioritários para a gestão dos recursos públicos.

No que diz respeito às condições de salubridade ambiental do loteamento Lagoa Carapebus, foi identificado na construção do Diagrama de Pareto que o serviço de esgotamento sanitário requer atenção prioritária dos gestores públicos, havendo a necessidade urgente de investimentos nesse setor visando à melhoria da qualidade de vida da população local.
